Gevecht om een slecht monument

In een rijksmonument kan tijdig bouwhistorisch onderzoek de doorslag geven in de planvorming. Een mooi voorbeeld daarvan is Pelsterstraat 19. Het pand verkeerde in bijzonder slechte staat en dreigde aan speculatie te bezwijken. In het verbouwplan leek de verkoopbaarheid en niet de cultuurhistorische waarde de belangrijkste ontwerpfactor te worden. Door bouwhistorisch onderzoek

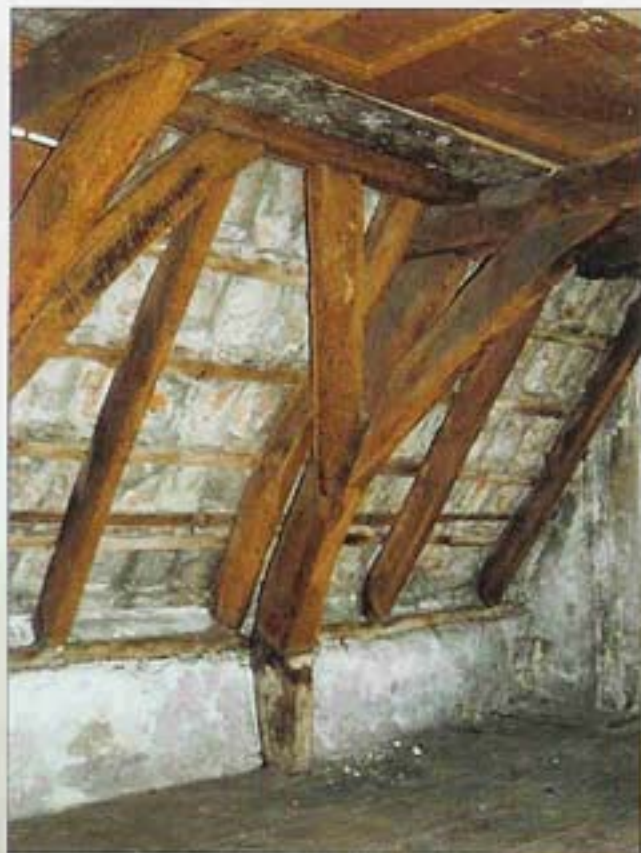
Pelsterstraat 19, eikenhouten kapconstructie uit de 17de eeuw, met hergebruikte onderdelen uit de 15de eeuw.

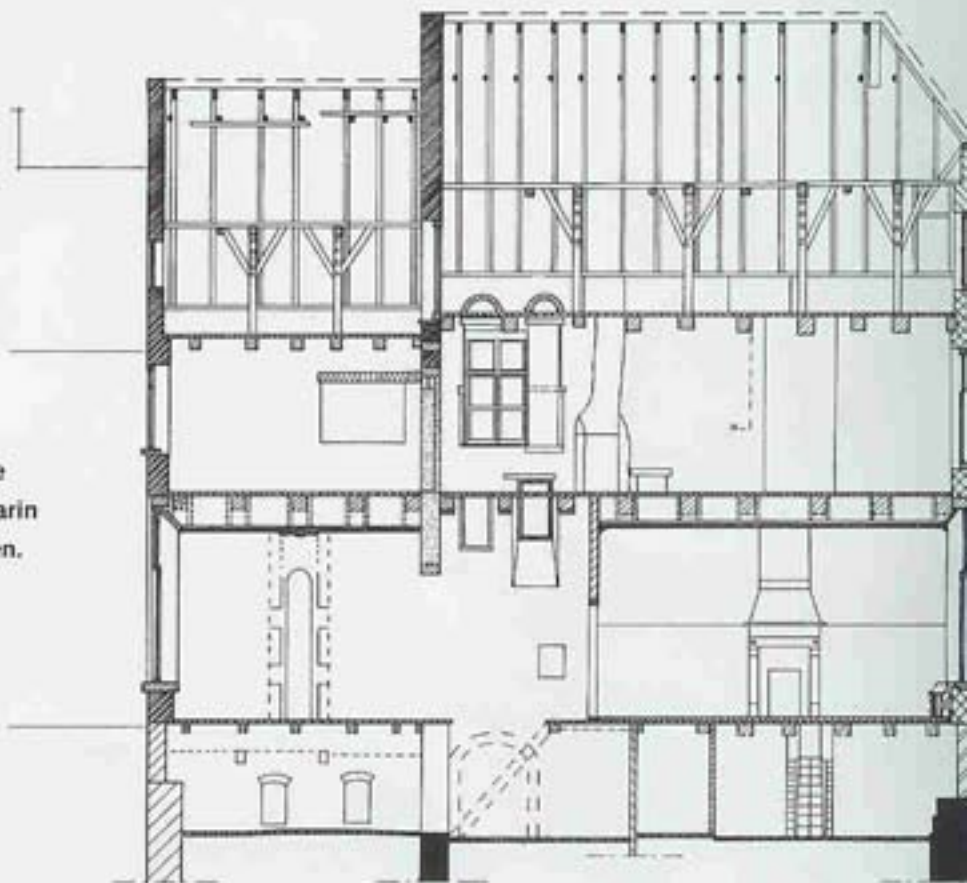
15de eeuw	
16de eeuw	
17de eeuw	
18de eeuw	
19de eeuw	
20ste eeuw	
onbekend

Pelsterstraat 19, lengtedoorsnede over voor- en achterhuis, met daarin aangegeven de diverse bouwfasen. Tekening: Henk Wierds
